速 報

阪神大震災（兵庫県南部地震）踏査報告

—1995年1月18日（発生2日目）：西宮市・芦屋市・神戸市東灘区—

山 田 晴 通

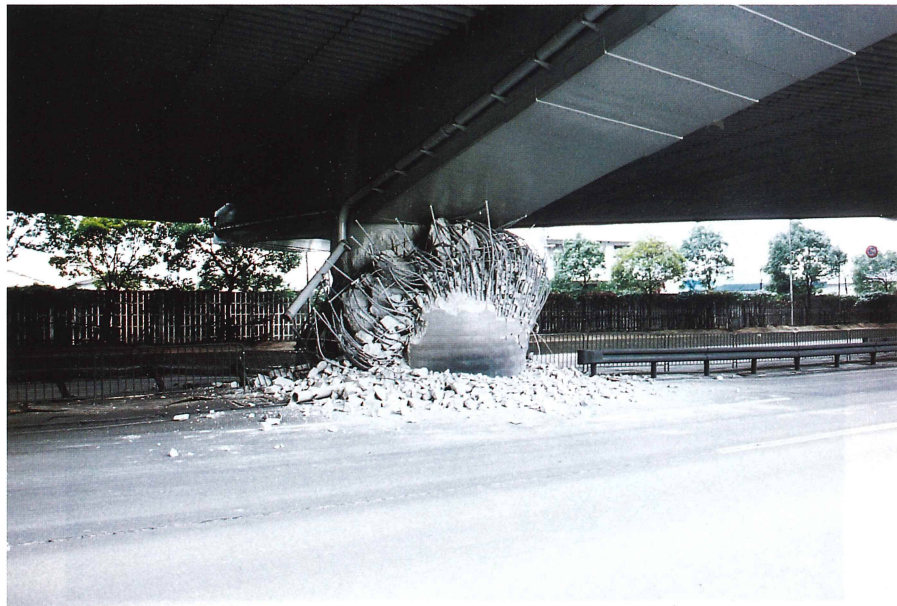
同様の意味では、倒壊こそ免れたものの、支柱が軒並み破損した、西宮市建石交差点付近の現場も注目された。ここでは、鉄筋コンクリートの支柱が、大きく破壊されながらも辛うじて持ちこたえ、高速道路路面が国道43号線上へ崩落するのを防いでいたが、交差点に臨んだ鉄骨支柱は無惨に押し潰され、その上の高速道路路面が大きく陥没していた（写真3・4）。

写真3 押し潰されたコンクリート橋脚（西宮市川東町）

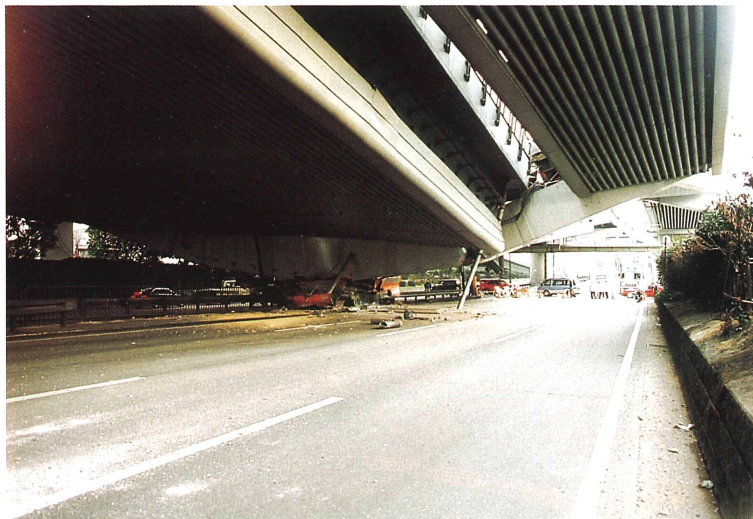
写真4 押し潰された鉄骨橋脚、右手のやや明るい部分が建石交差点

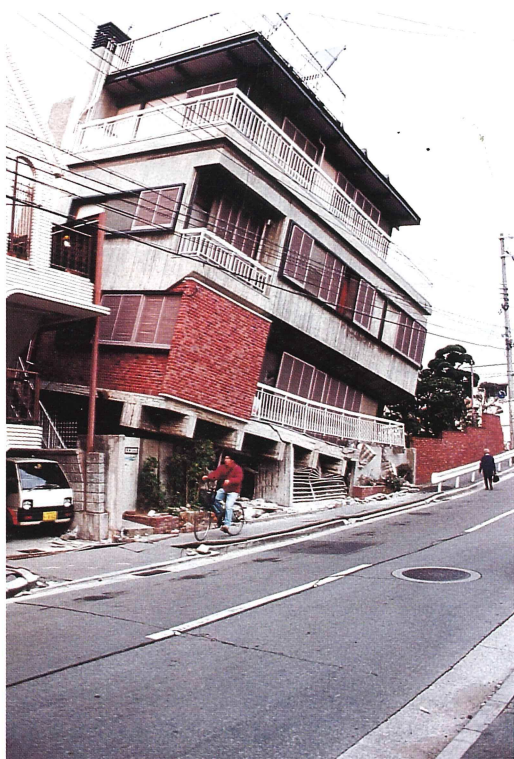
壊は見なかった。鉄筋コンクリート造りで大きく被災しているものは、ほぼ例外なく、1階部分が壁や柱の少ない店舗や車庫になっている、いわゆる「ピロティ」形式をとっていた。こうした建物では、1階部分の強度が不十分なために1階の開口部が押し潰され、2階以上が傾いてしまうのである（写真5）。

写真5 1階の車庫入口が潰れた
4階建て(西宮市相生町)

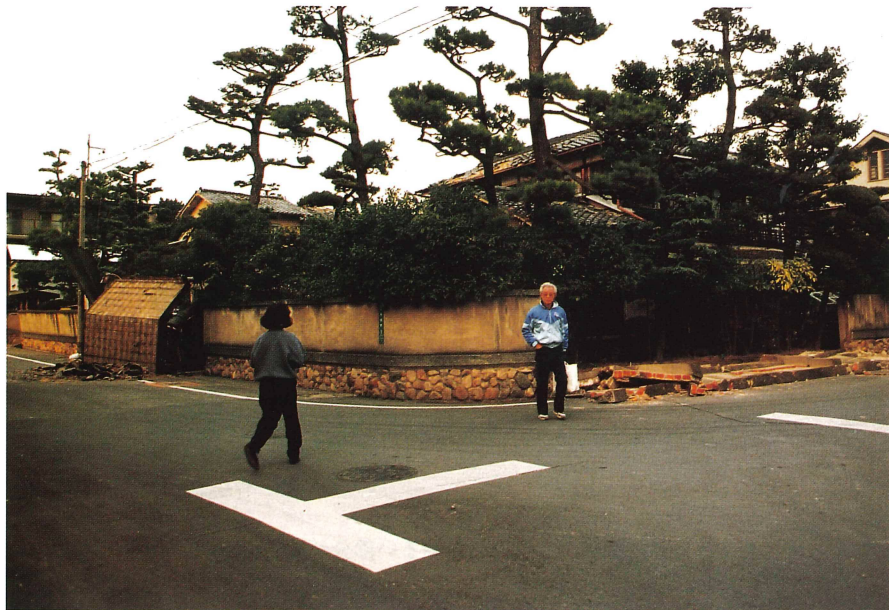
古い木造の家屋は、立地位置によって破壊の程度に差が出ているようであった。相当に立派な「お屋敷」でも、半壊ないし全壊している例が目についた。和瓦はほとんどの家屋で乱れており、相当数が路上などに落下して、文字通り「瓦礫」となっている。元々この地域では、地震災害よりも台風を警戒する傾向が強く、重い和瓦が好まれていたが、それが被害を大きくしたという見方もある。特に「お屋敷」や、寺などの門は、建造物の本体に比べて屋根瓦が極端に重たくなるためか、あちこちで倒壊していた（写真6・7）。

表面をコンクリートなどで固めたものもブロック塀同様倒壊が目立った（写真6・8）。こうした塀の倒壊によって、車庫や路上で押しつぶされた車も相当数あった。塀の裏に支えとなるような物があれば、塀はそちらには倒れにくいので、一般的にはオープン・スペースとなっている道路側に倒れてくることになる。このため例外もあるが、踏査した範囲に関する限り、多く塀は木造住宅と同じように、西側に向かって倒れていた。塀ではないが、東灘区本庄町では、タクシー会社の車庫の壁面（構造材は入っていない）がすっぽりと外れて北西側の国道2号線の歩道を完全に塞ぐような形で倒壊していた。

写真6 左手の門は西側に倒れ、右手の煉瓦塀は北側に植木が並んでいたためか南側に倒れている（芦屋市平田町）

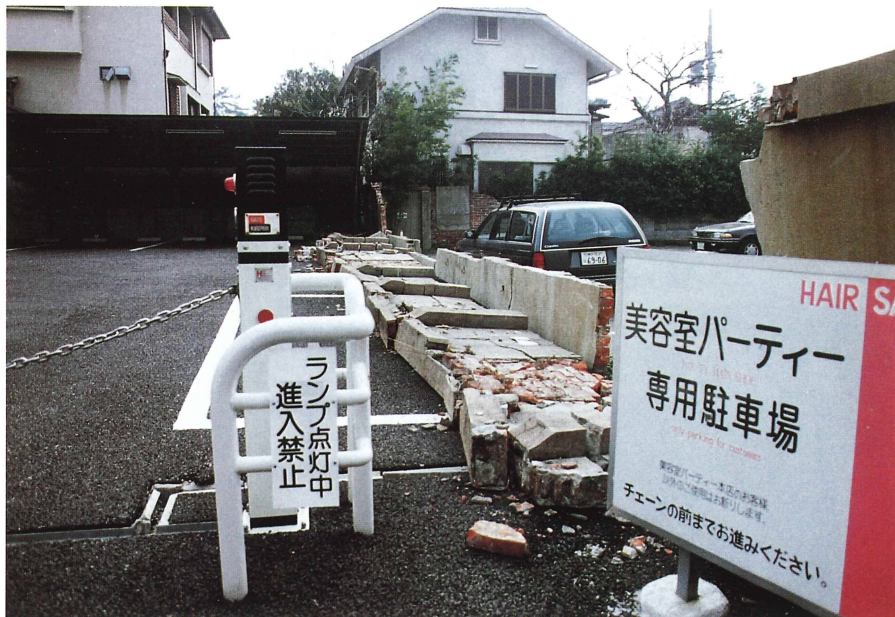
写真8 北側に倒れた駐車場の煉瓦塀、中段で折れた理由はよくわからない
(西宮市相生町)

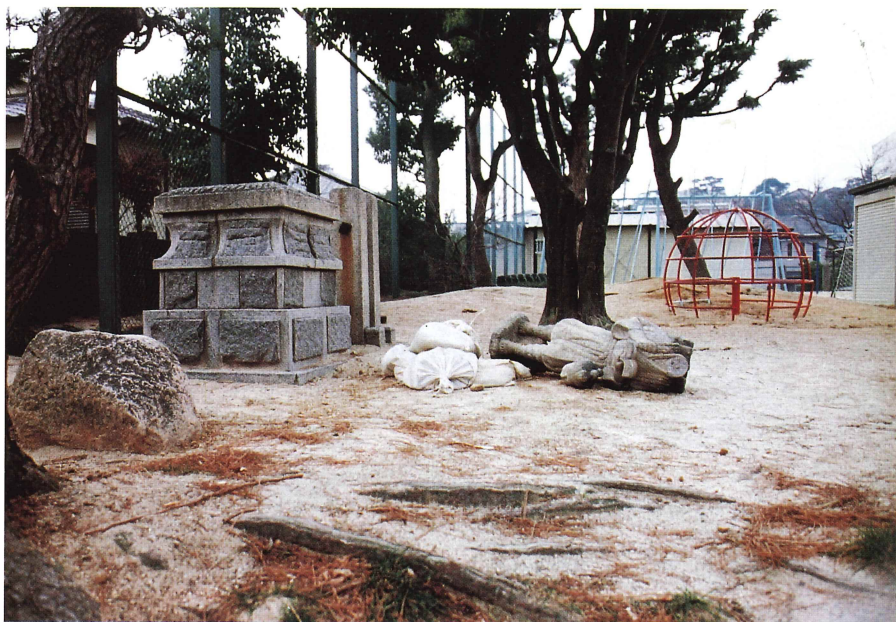
自動販売機のような、相当の重量物の転倒も、あちこちで目立っていた。車で大阪府豊中市から兵庫県伊丹市に入ったとたん、目に入ったのが倒れた自動販売機であった。石碑、石像類も数多く倒れていた（写真9）。

写真9 西側に倒れた夙川小学校の二宮金次郎像（西宮市久出ヶ谷町）

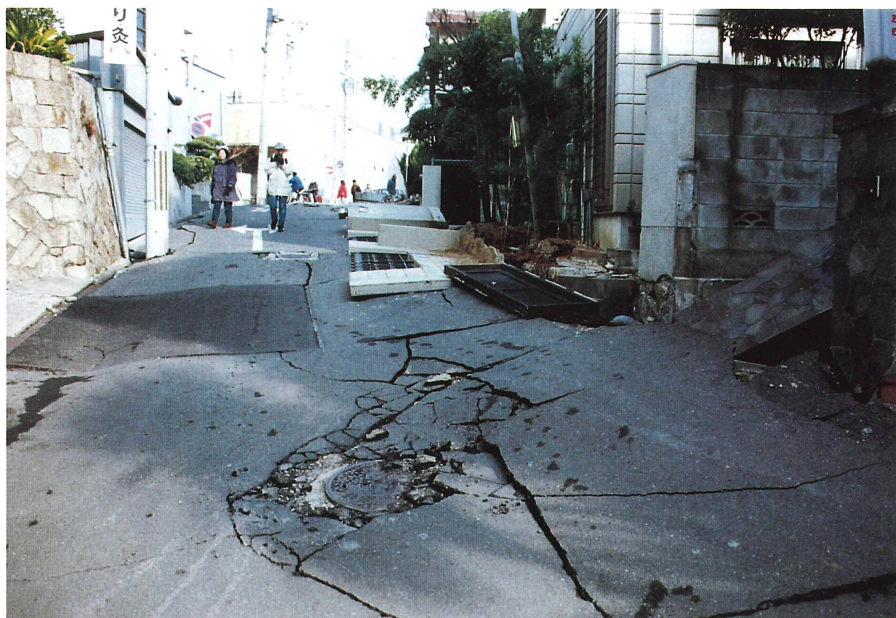
総じて家屋は、新しいものほど被害が軽い。しかし、建物の古さ以上に、建物の構造や地形条件が、被害の程度を分けているような印象を受けた。地形条件別に見ると、山手は最も被害は少なく、高台と斜面の境（斜面の上部）の家で若干の被害が認められる程度であった⁶⁾。しかし、阪急神戸線より北側の地域でも、谷筋の谷戸状となっている場所では被害の程度が大きく、家屋や塀の倒

壊、道路の亀裂、ガス漏れ、電柱の破損、などが目立った(写真10・11)。扇状地上の斜面では比較的被害は軽いが、平地（水田から宅地化したと推定される地域）に出ると被害が目立つようになる。要するに、比較的柔らかい地層が堆積した上に乗っている場所では、被害の程度が大きくなるのである。

写真10 谷戸筋に当たる坂道、マンホールと舗装のズレに注意（西宮市松生町）

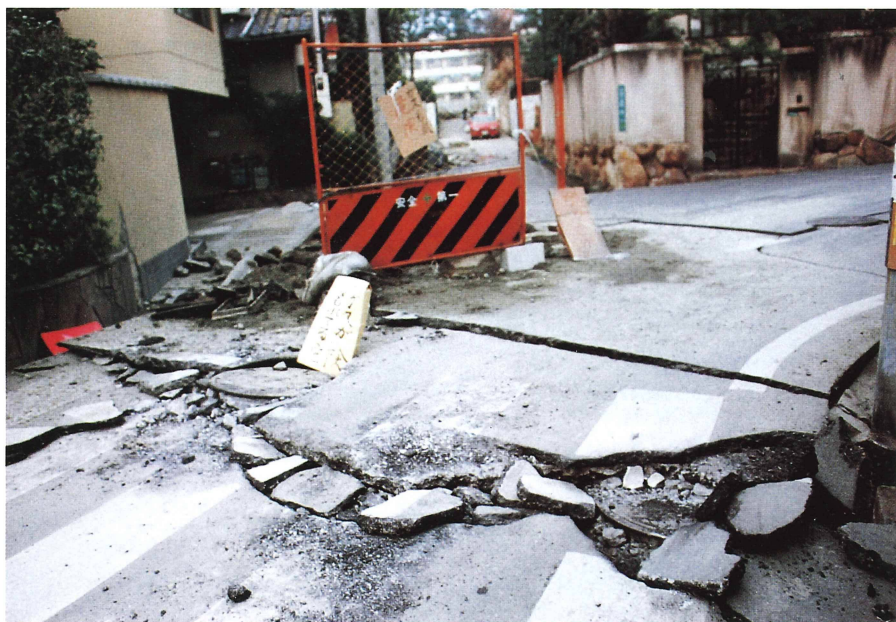
写真11 浅い谷戸の底に位置する緩やかな坂道、「ガスがもれてる危険」とある（西宮市久出ヶ谷町）

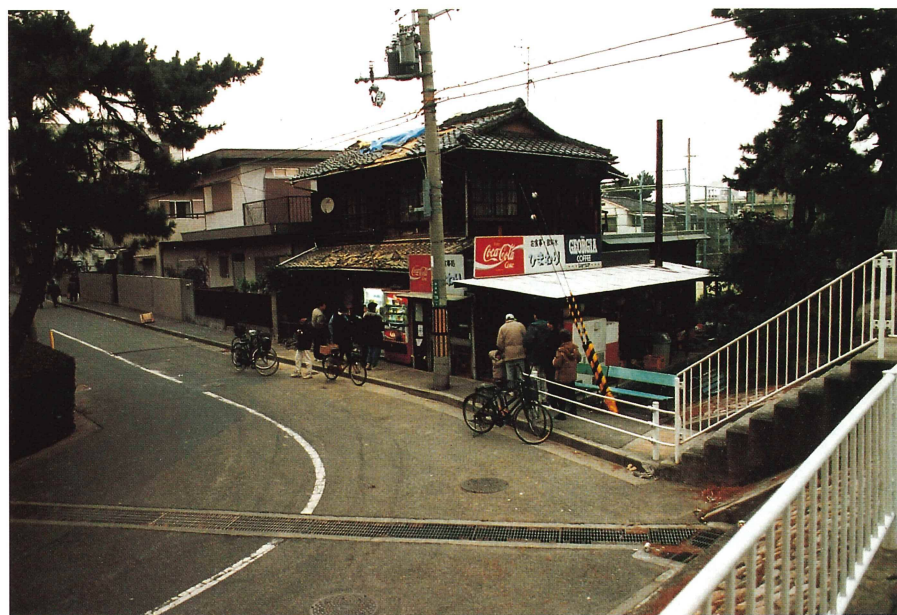
一般的には、海に近づいた低い位置ほど被害が大きいが、実際に歩いた印象では被害が特に大きな地域は埋立以前の海岸線から50メートルから1キロメートル程の場所にあるように思われた。この印象は、後に発表された被害状況調査の結果と一致するのだが、これが地形要因によるものか、土地利用との関係かは、即断できない。最も海岸線に近い部分には、団地やマンションなど、最近建設された新しい鉄筋コンクリート造の集合住宅などが立地していることが多く、比較的古い家屋の並んでいる国道2号線や国道43号線沿いの地域とは単純には比較できないからである。しかし、芦屋市松浜町で見かけた相当に古い木造の2階建て家屋（写真12・13）が比較的軽い損害だったことを考えると、旧浜堤のように、厚い砂礫層の上にある建物は比較的安全だったといえるだろう。

写真13 芦屋公園南の商店（ここでは飲料品が買えた）、右手の階段はかつての堤防へ上がるものだが、現在は堤防の外に芦屋シーサイドタウンなどの埋立地が堤防上と同じ高さで広がっている（芦屋市松浜町）

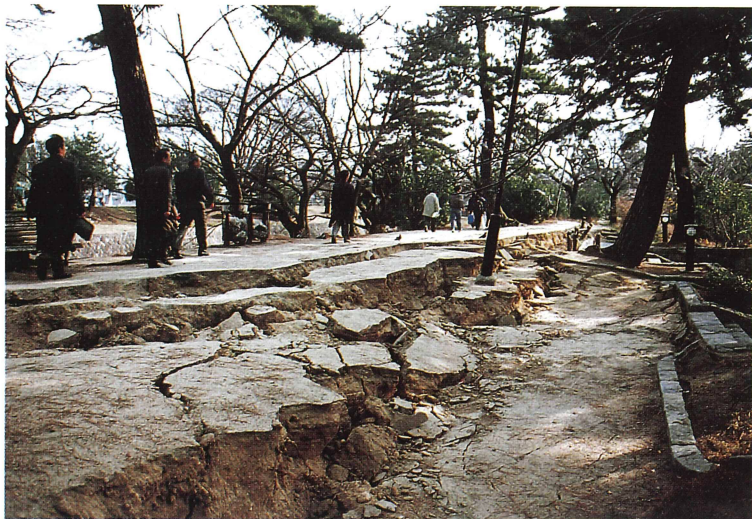
写真14 夙川公園、右岸側を南向きに撮影（西宮市羽衣町）

西宮市の西部をほぼ南北に流る夙川は、堤防に守られた天井川である。この堤防は、かなり広い範囲にわたって公園化されている。ここでは堤防上の舗装されていない地面に、南北方向の亀裂が無数に走り、段差も生じていた。亀裂にともなって生じた段差は、最大で50センチ程度のものにまでなっていた（写真14）。これは、東西方向に堤防が激しく揺さぶられた結果と考えられる。頑丈な石積みで固められていた河床面や堤外の法面は損傷がほとんどなかったが、堤内側の法面では石垣の損傷などが認められた（写真15）。

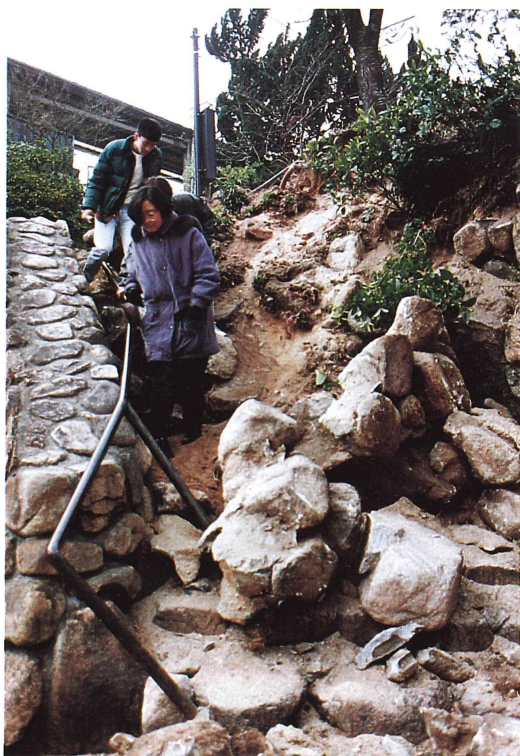
写真15
石垣が崩れ、堤防上の公園と並行する道路とを結ぶ石段が埋まっている（西宮市大井出町）

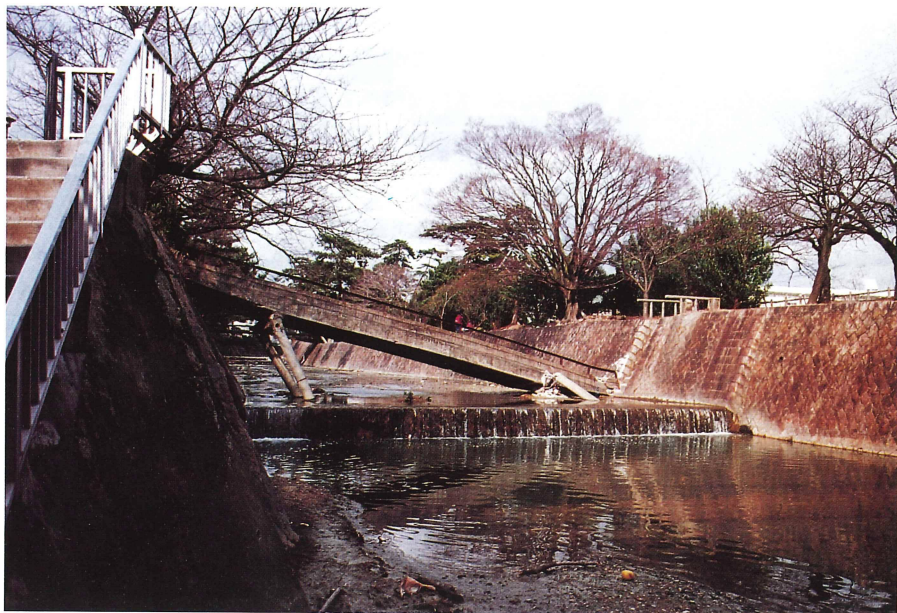
写真16 JR線が夙川を越えるガード下から、北向きに撮影（西宮市羽衣町）

見た範囲では、樹木の損傷は少なかったが、それでも左岸の松の大木が1本折れて川に落ちていたほか、数本が折れていた。川にかかる歩行者用の小さな橋は、1本が落下し、数本がかなりの損傷を受けていた。落下した橋は、橋脚

が西に向かって倒壊し、橋梁の東側が外れて川に落ちていた。こうした状況は、周辺の家屋の被災状況と同じように、松の木や橋を、西側へ引き倒す力がかかったことを意味している（写真16）。

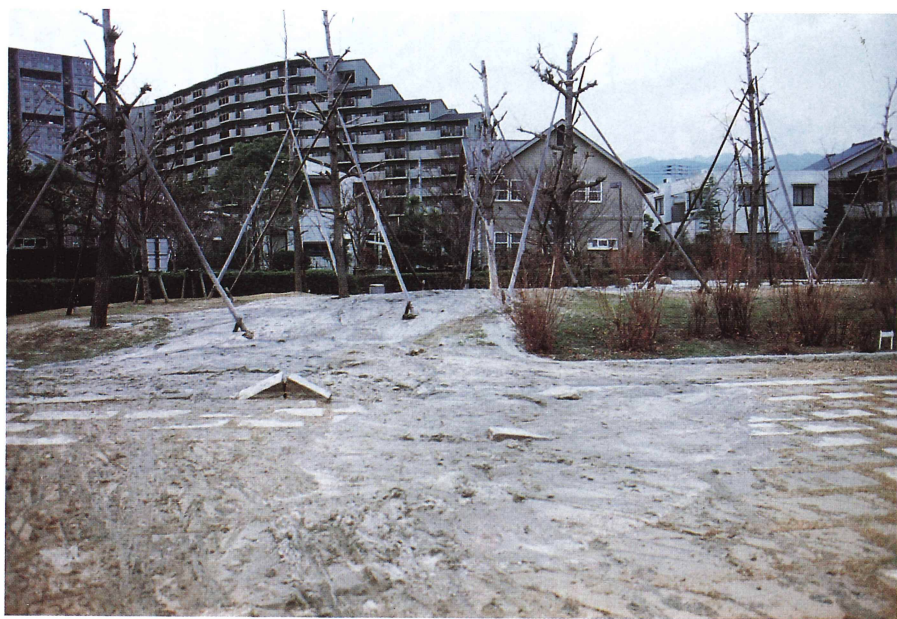
写真17 芦屋シーサイドタウン内の東浜公園（芦屋市浜風町）

近年造成された埋立地である芦屋シーサイドタウン一帯では、緑地や校庭、テニスコート、駐車場、道路などで、液状化現象による噴砂が見られた。特に、公園の中の樹木が植えられたマウンド状の緑地から、砂や粘土が噴出している例が目立った(写真17)。噴出した砂や粘土類は場所によって微妙に異なっていた。大別すると、砂がほとんどで遠目には茶色っぽく見えるものと、粘土が多く、遠目では灰色に見えるものがあり、さらに後者には、ほとんどは粘土質で水分を多く含んだものと、表面には粘土質が乗っているものの、厚い層を成しているのは砂、というタイプのものがあった。ちなみに、この埋立地に近い、旧海岸線近くの空き地なども注意深く観察したが、芦屋市の臨海部に関する限りは、埋立地以外で液状化を見ることはなかった。

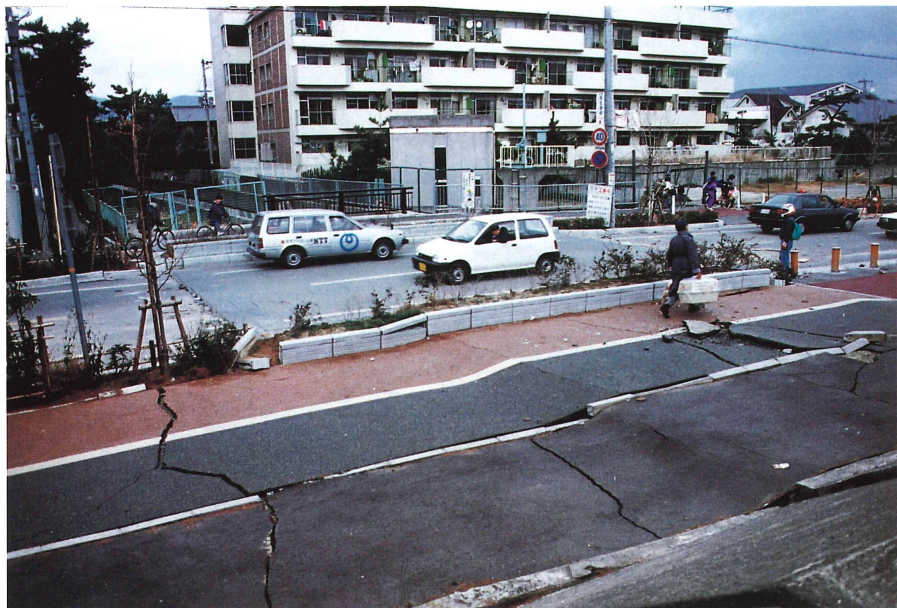
埋立地の高層住宅は、外から明らかな損傷はなかった（後日、構造材に損傷が発見されたことが報じられた）が、道路舗装などのずれ、歪みなどは随所に認められた。埋立地に限らず、橋梁状の構造物で川や他の道路などを渡る場所では、橋と、その前後で10～20センチの段差が生じていることが普通だったが（写真18）、埋立地ではこうした段差が顕著にみられた。中には、緑道の橋の手前に50センチ程の段差が生じている例や(写真19)、歩道橋の境目が水平方向に30センチ程ずれている例もあった（写真20）。

写真18 市境の小さな水路にかかる橋、前後に段差が生じ、舗装が引きちぎられている（芦屋市大東町から西宮市下葭原町方向を撮影）

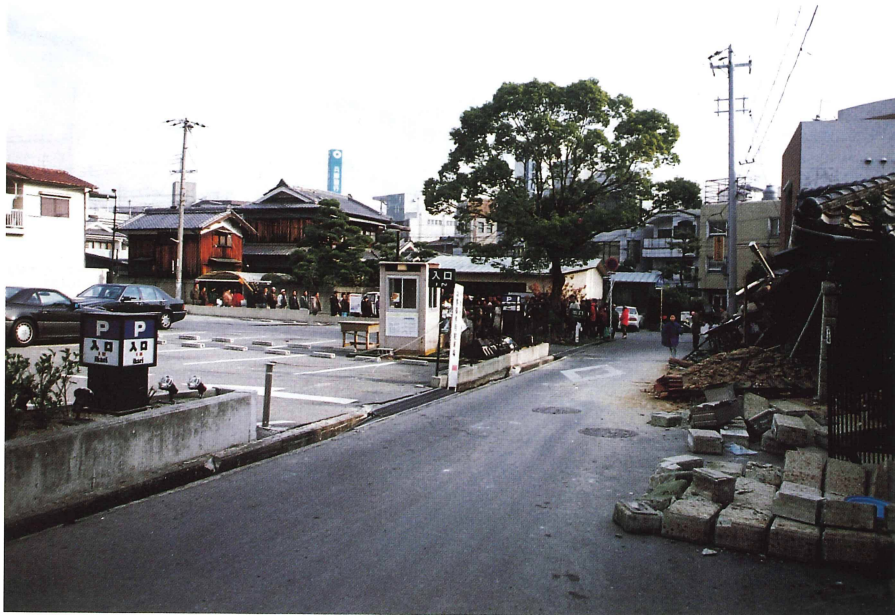
写真24 駐車場の係員詰所の脇に井戸がある（西宮市菊谷町）

水を求める人々も、行列を作っていた。ガレージなどで普段は洗車用に用いているものなど、住宅地の中で井戸水が出るところでは、水位低下などを理由に時間を区切ったりしながら、近所の人々に水を分けていた。こうした場所にも長い列ができていた(写真24・25)。また、道路の下の水道管が破裂して、水道水が自噴しているような場所では、柄杓や食器などで水をすくう人々が見られた。路上に数人の人々がしゃがみ込んでいるわけで、道路は渋滞がちだとはいえ、交通整理もなく、極めて危険に思われた(写真26)。

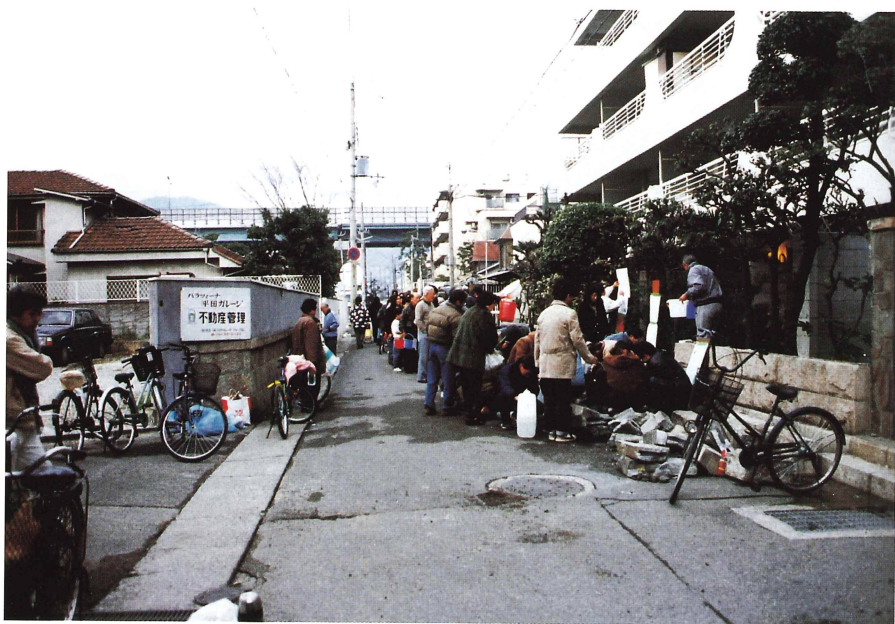
写真25 倒壊した塀越しに汲み上げた井戸水を提供している（芦屋市平田町）

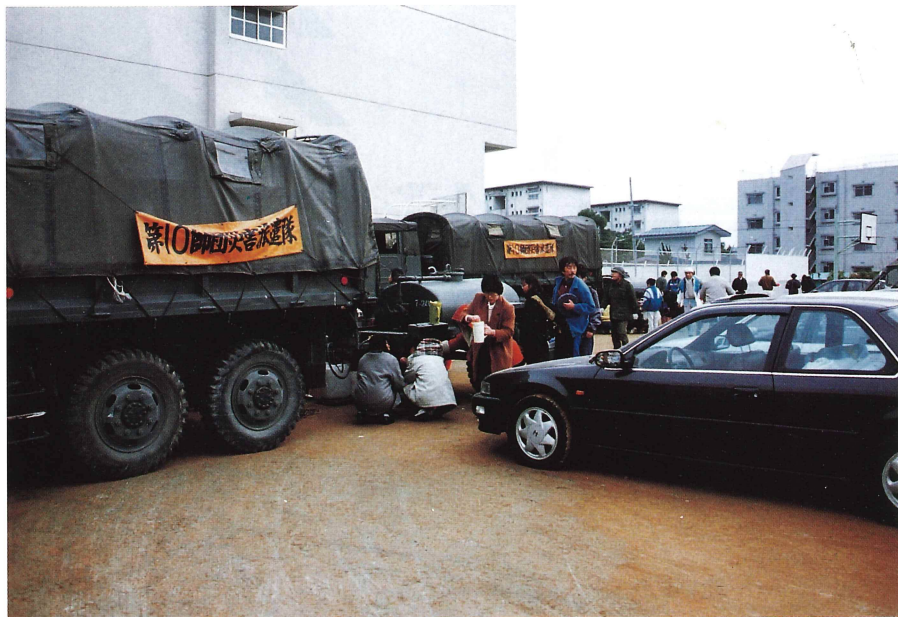
写真27 精道中学校では給水を待つ行列はなかった (芦屋市南宮町)

この日、この部隊が給水していた水は、出発地の愛知県から運んできたということだったが、その後は、地元の浄水場から各避難所へと飲料水を運んだようである。ちなみに、自衛隊が持ち込む牽引式の給水タンクは、トラック1台につき1トンしか水を運ぶことはできない⁹⁾（写真27）。自衛隊のトラックは、本来なら35ミリ砲などを牽引し、兵員を輸送する大型トラックである。住宅地内にある学校へと向かう場合などは、学校付近の比較的狭く、路上駐車も多い道路で、方向転換などの操車に相当苦勞していた。

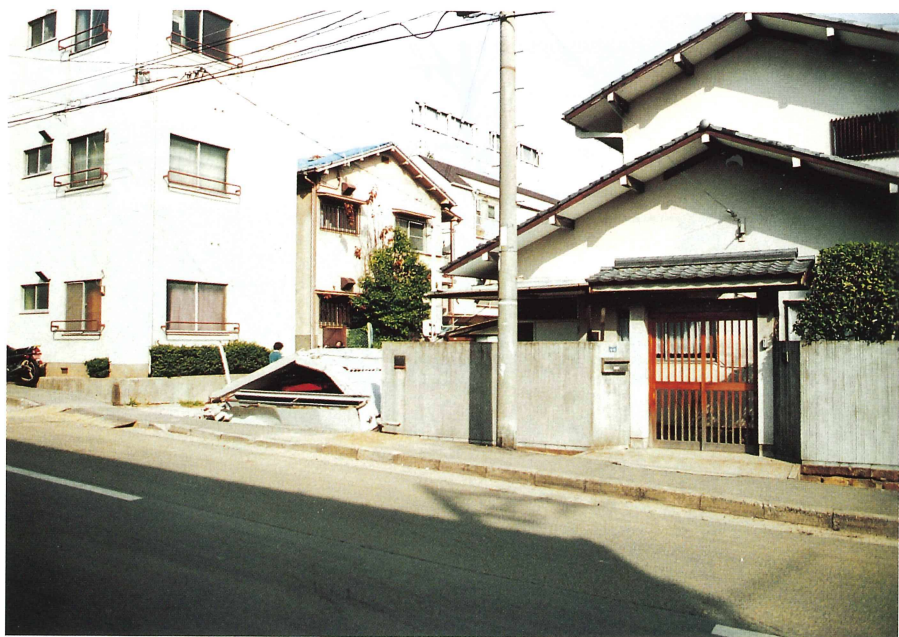
地震のために、あちこちで塀や車庫が倒れた結果、数多くの車が、その下敷になるなどして破壊された(写真29)。また、家を失いながら、何とか車が助かった人々にとって、車は重要なプライベート空間となった。最初の本震で車の被災を免れた人々の多くは、余震で車が被災することを恐れて、オープン・スペースに車を移動させた。このため、避難場所になった学校の校庭や周辺の道路などはもとより、住宅地内の小公園や、塀などが倒壊してくるおそれの少ない道路などに、多数の車が駐車されていた(写真30)。非常事態ということで、駐車違反の取締りは、当然ながら全く行われていない。

写真29 家はもったが左手の車庫は倒れ、車は潰れた
(東灘区西岡本3丁目：1月28日撮影)

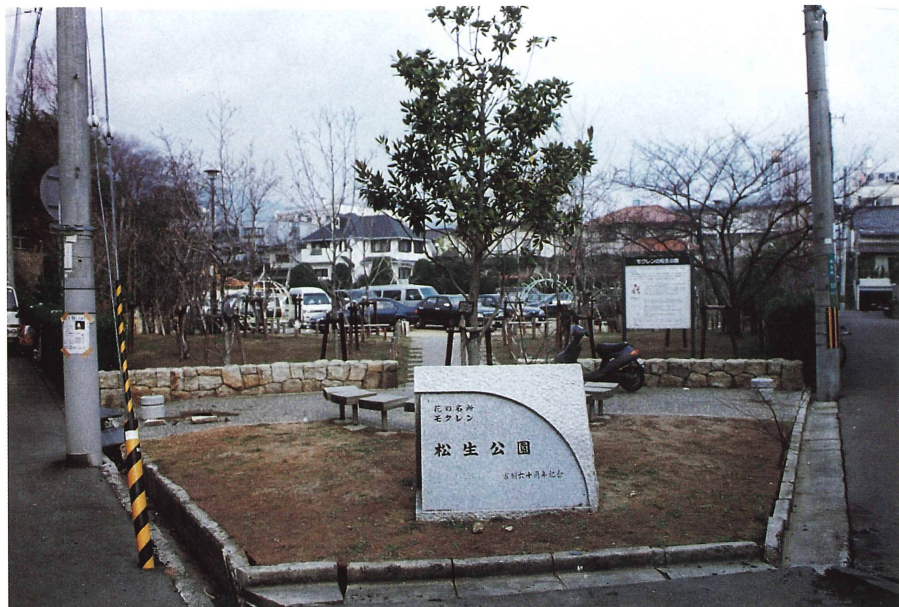
写真30 駐車場と化した松生公園（西宮市松生町）
